Závěrečná zpráva o výsledcích šetření mimořádné události

Nezajištěná (samovolná) a posléze neřízená jízda tramvajového vlaku linky č. 2, kurz 1, ve směru spádu dráhy, v jejímž průběhu došlo ke srážce s odstaveným silničním motorovým vozidlem na ulici 1. máje v Olomouci

Accident and incident investigation report

Unsecured (spontaneous) and consequent uncontrolled movement of the tram No. 2 course 1 and its collision with a detached lorry at the 1. máje street in Olomouc

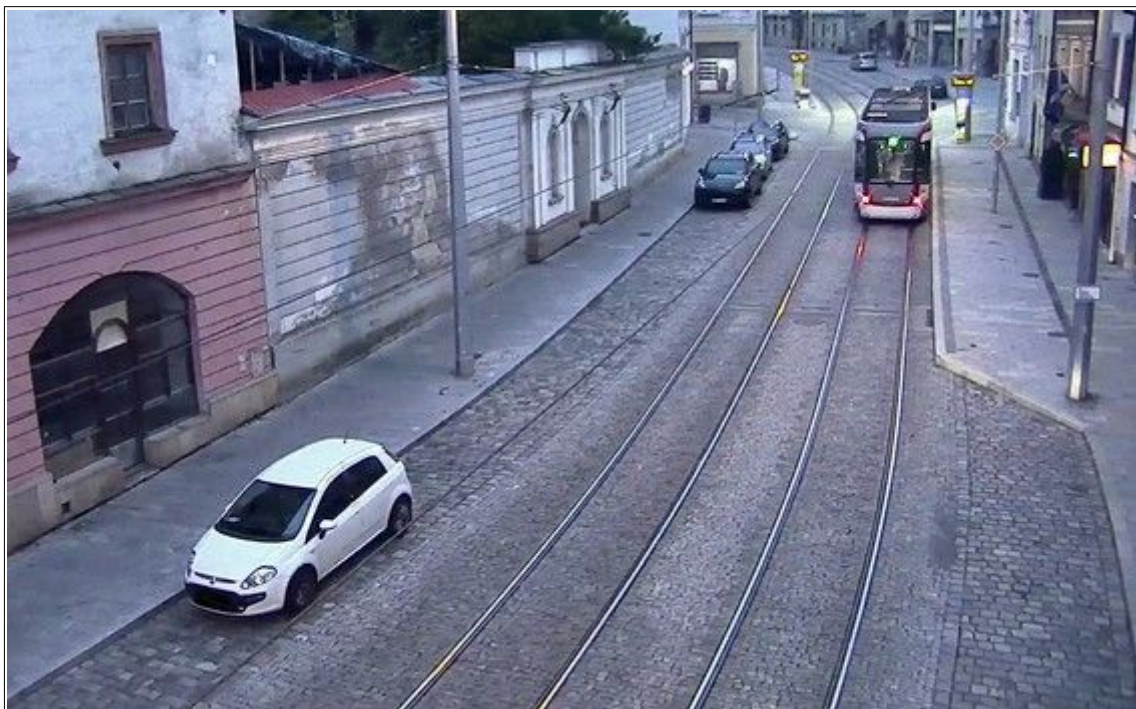
Obr. č. 1: Snímek dokumentující DV typu EVO 1/O, ev. č. 122, vypravené dne 25. 8. 2019 na linku č. 2, kurz 1, při příjezdu do prostoru zastávky U Dómu (směr Neředín).

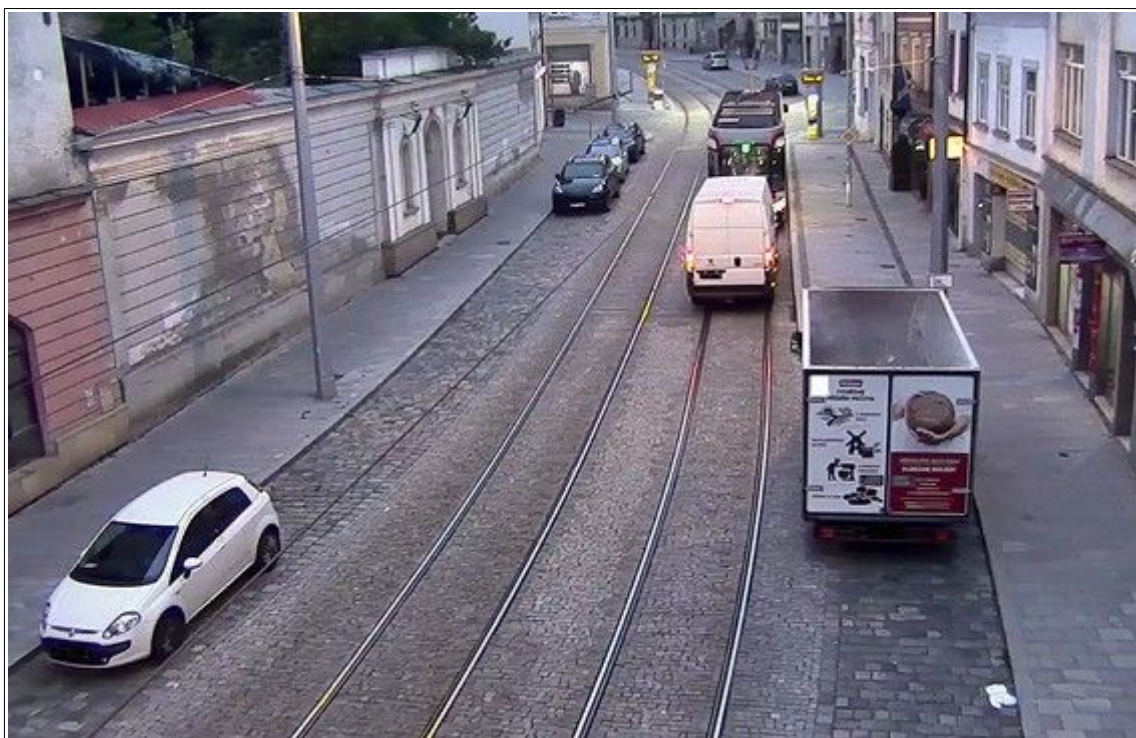
Obr. č. 2: Bezprostředně po TVL linky č. 2, kurz 1, zastavila za DV dvě SMV. Zatímco bílé SMV, nacházející se bezprostředně za TVL, DV po vzniku MU objelo a pokračovalo v jízdě směrem k náměstí Republiky, se SMV odstaveným v uličním zálivu (v pravé části snímku) se TVL při nezajištěné (samovolné) jízdě srazil.

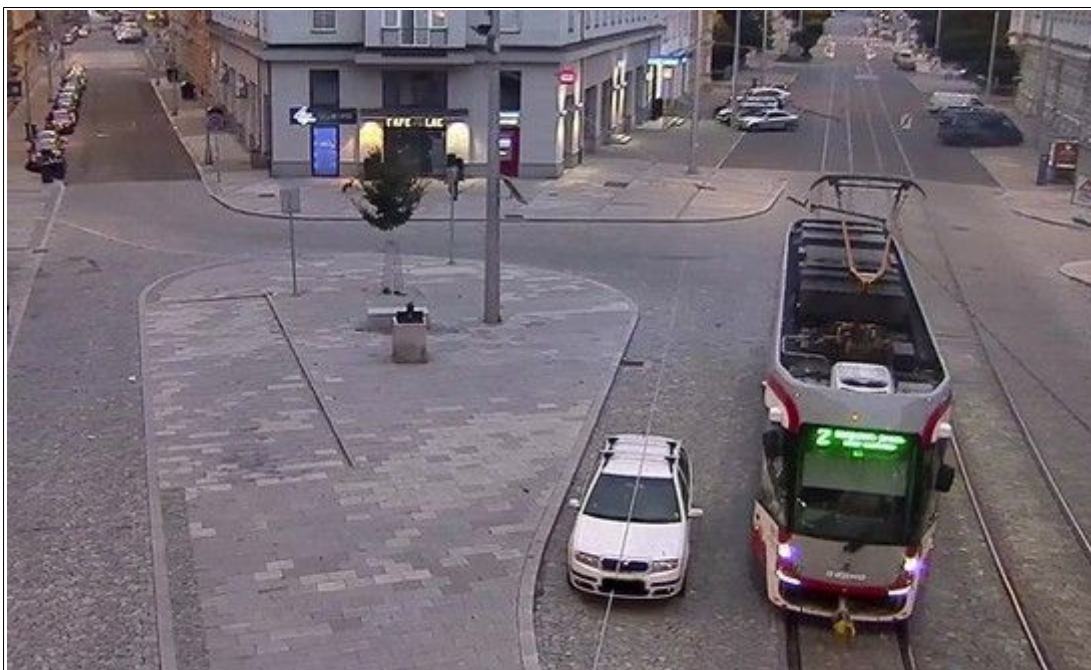
Obr. č. 5: TVL linky č. 2, kurz 1, při nezajištěné (samovolné) jízdě zachytil objektiv městského kamerového systému.

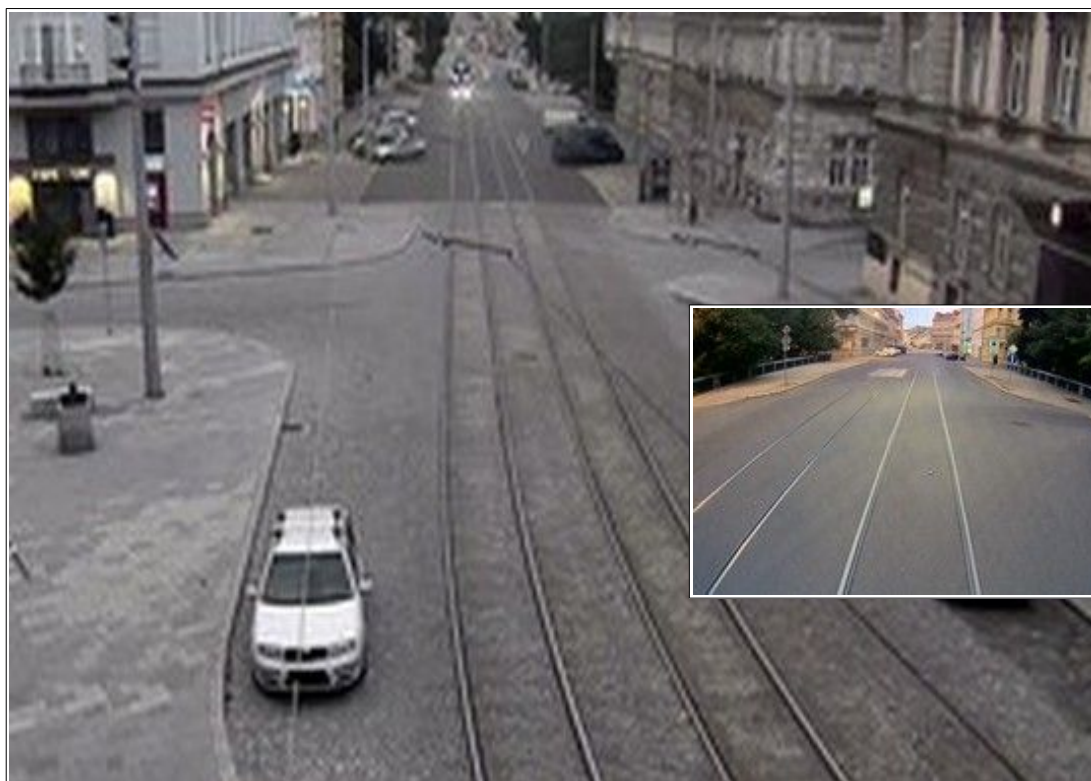
Obr. č. 6, 7: TVL linky č. 2, kurz 1, v konečném postavení po nezajištěné (samovolné) jízdě (ve výřezu záběr z kolizní kamery umístěné v kabině DV MTV typu EVO 1/O, ev. č. 122).

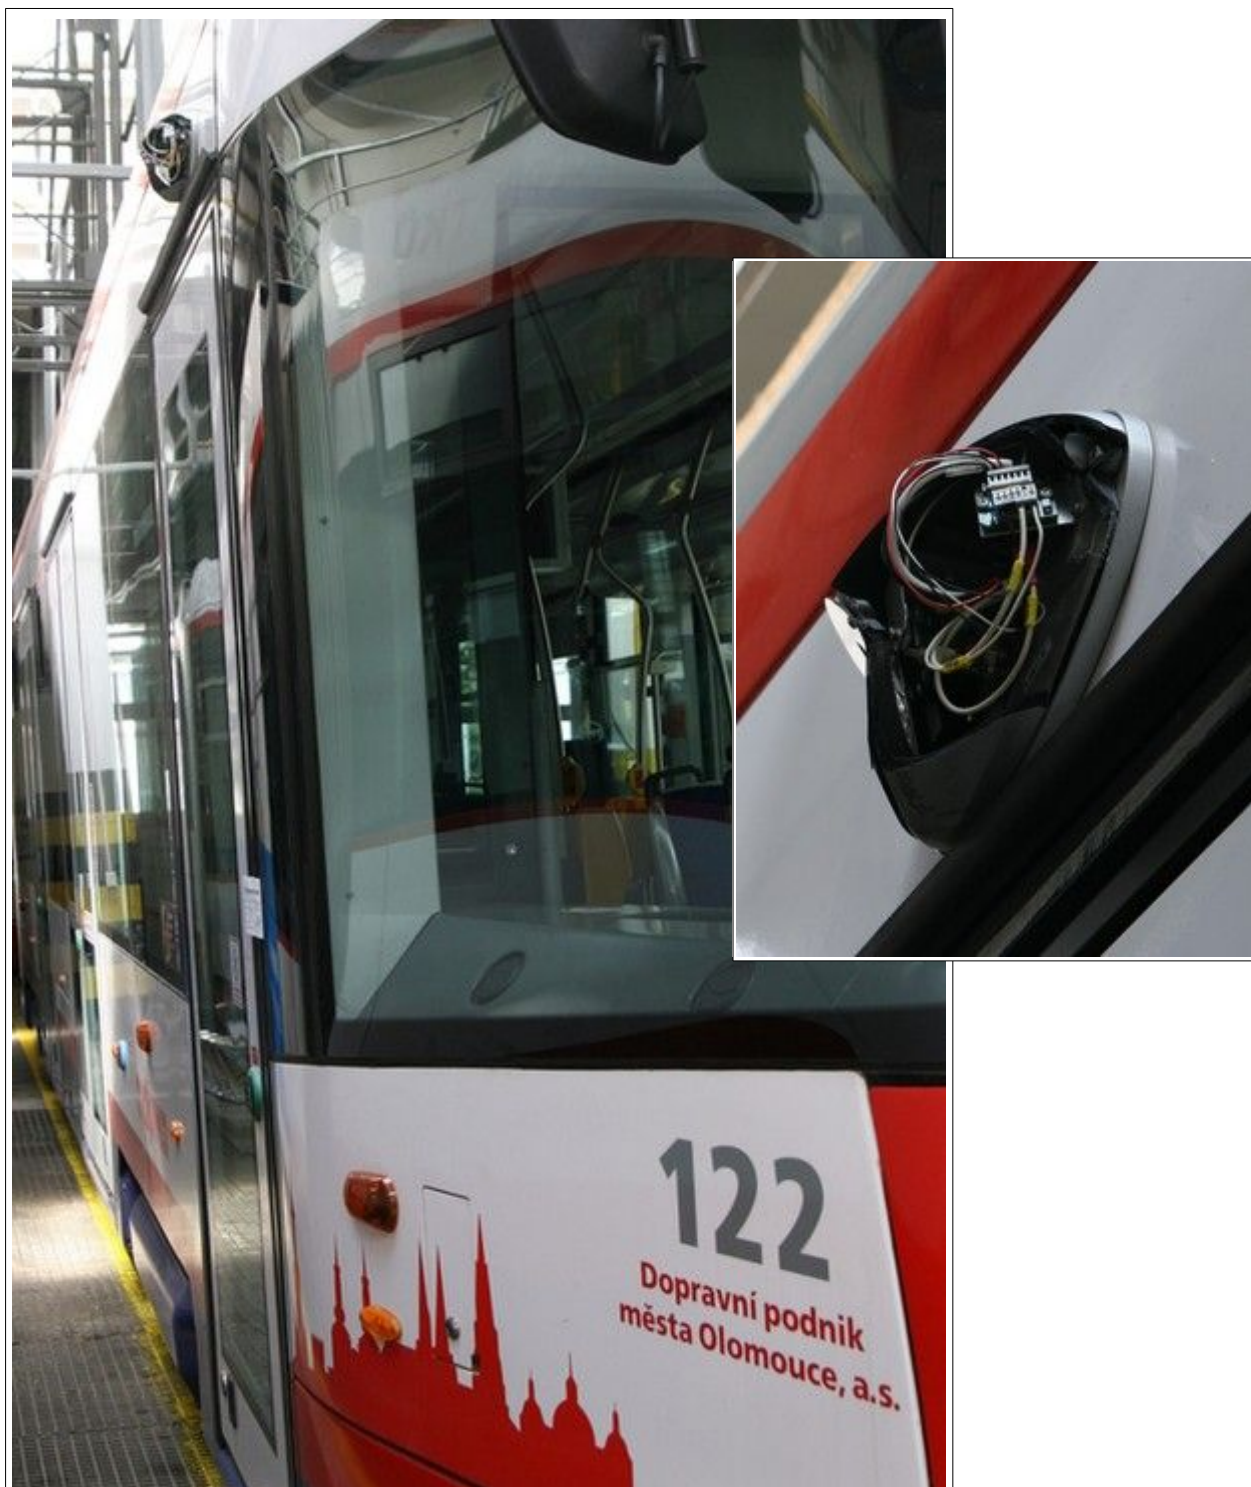
- vnější prohlídkou vozové skříně DV bylo zjištěno poškození krytu kamery vnějšího kamerového systému, situovaného na pravé bočnici vozové skříně v prostoru nad 1. predsuvnými jednokřídlými vstupními dveřmi;

Obr. č. 8, 9: Následkem srážky s odstaveným SMV byl poškozen kryt kamery vnějšího kamerového systému DV, situovaný na pravé bočníci vozové skříň v prostoru nad 1. vstupními dveřmi (ve výřezu detail poškození krytu kamery).
